PLIEGO DE PRESCRIPCIONES TECNICAS PARA EL “TRATAMIENTO ANTICORROSIVO DE ESTRUCTURAS Y CHAPAS GALVANIZADAS DEL TINGLADO DE SOMBRA DE REDES EN EL PUERTO DE CONIL (CADIZ)”,

Clave: CO06REH06

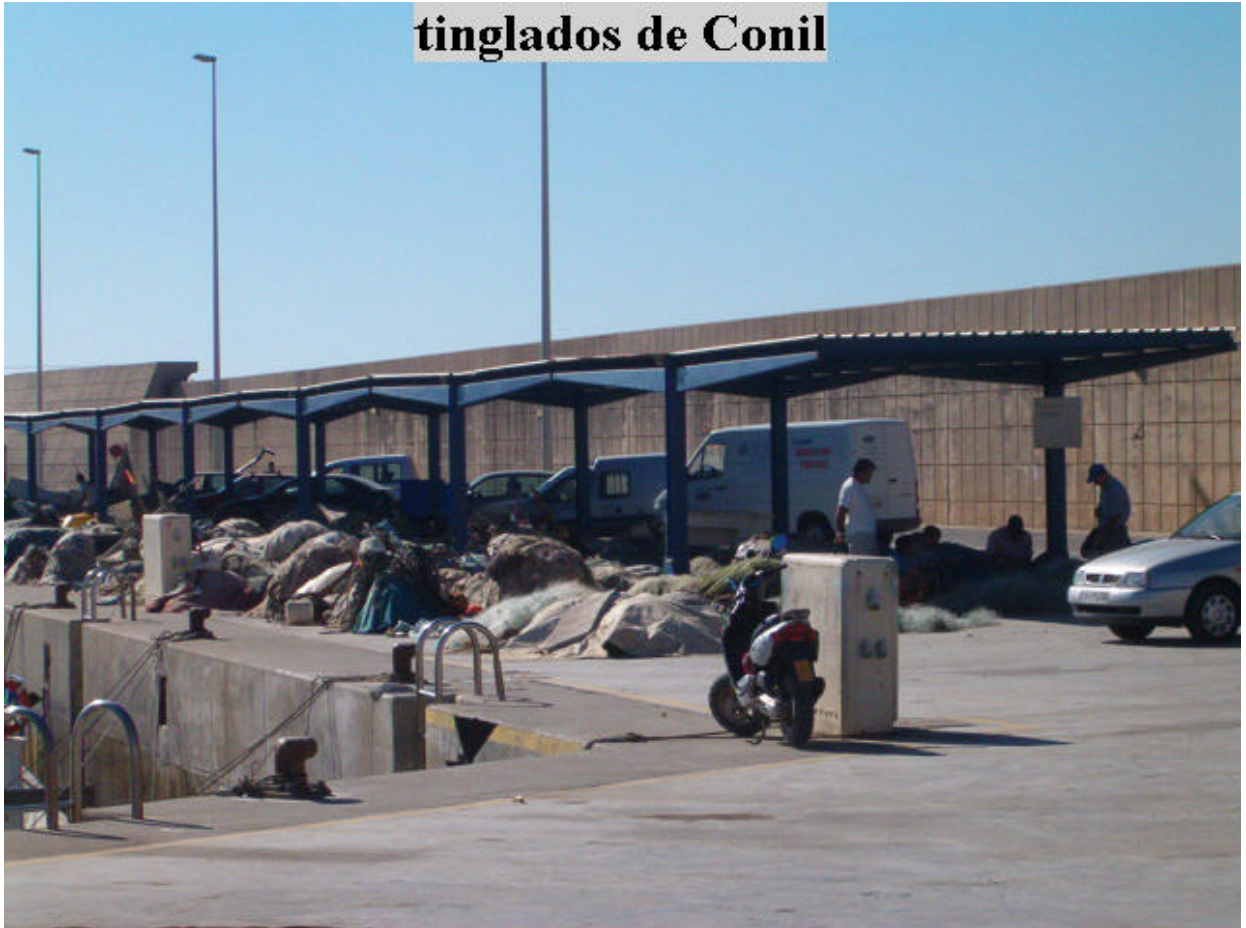
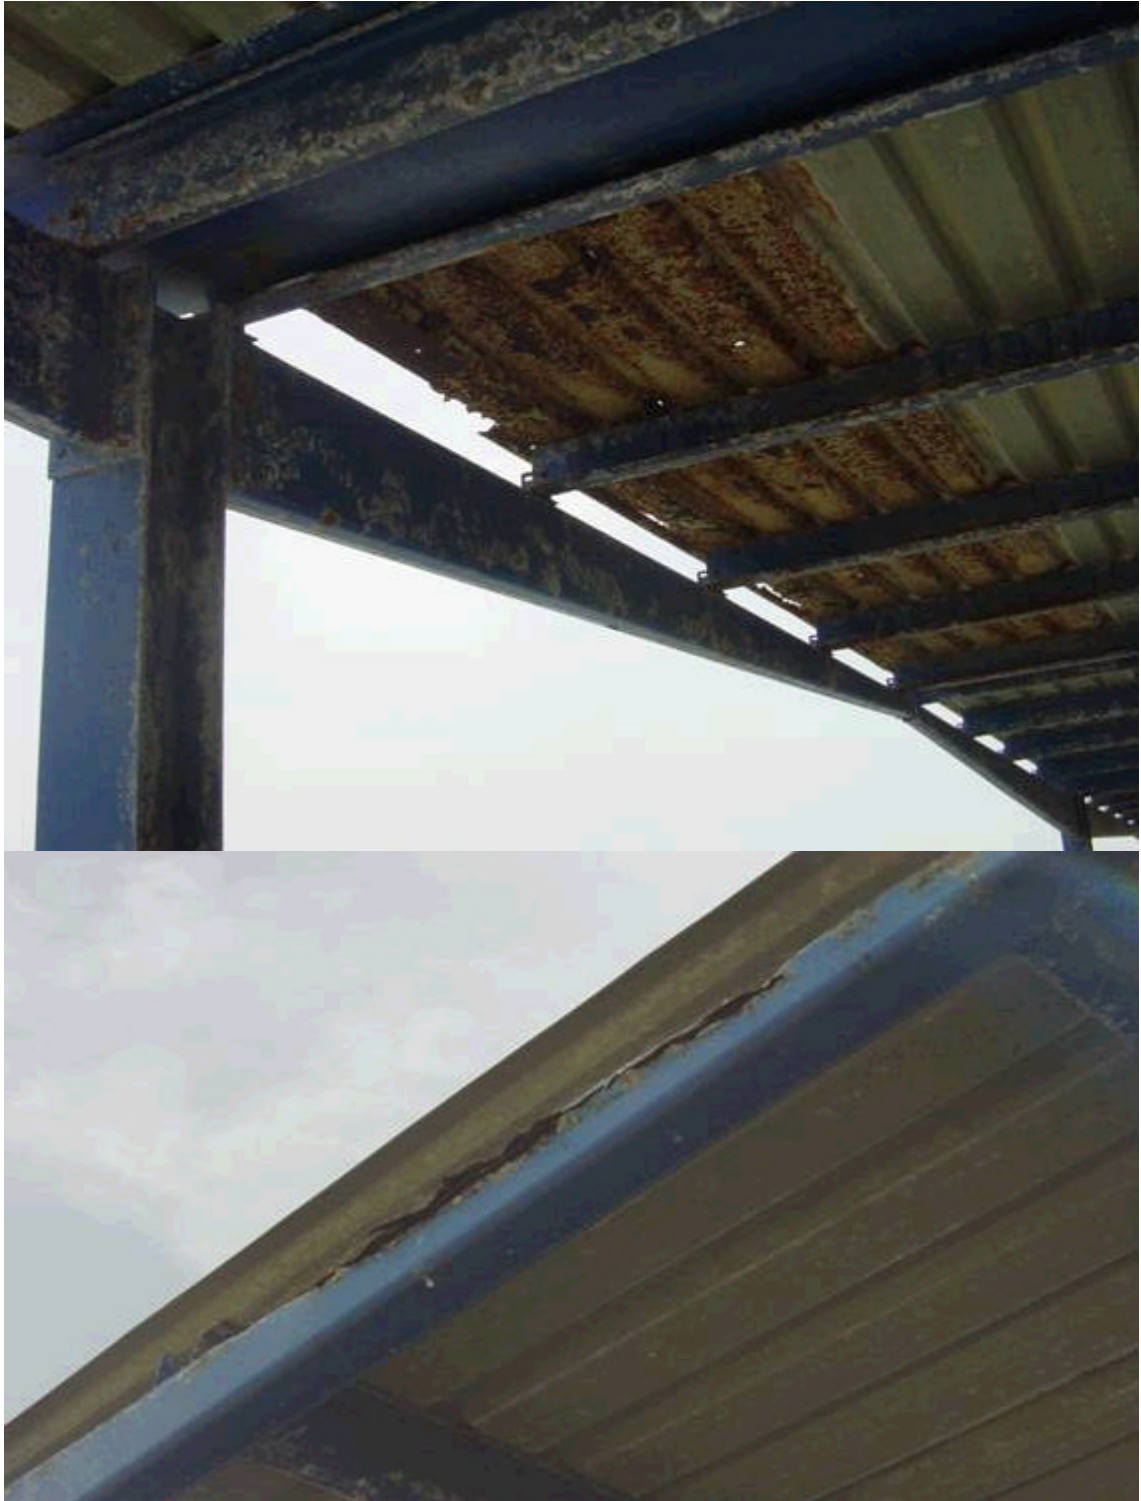
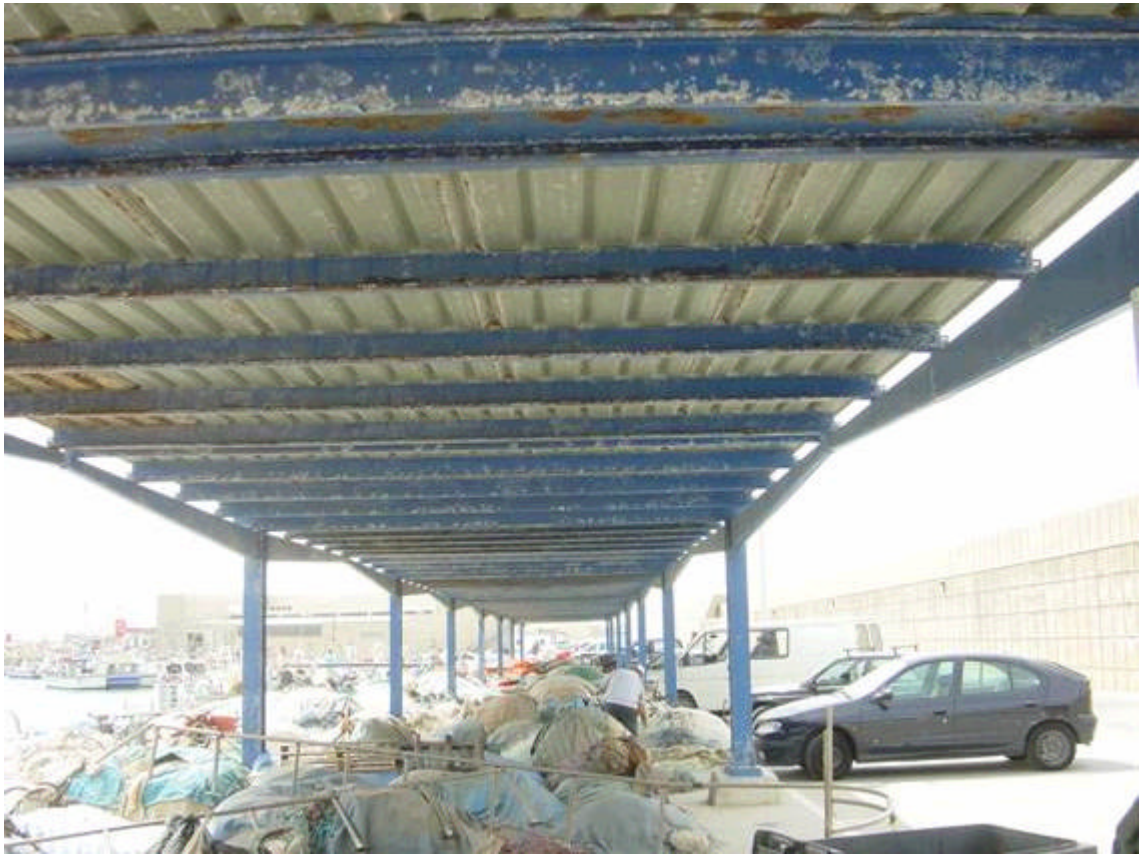
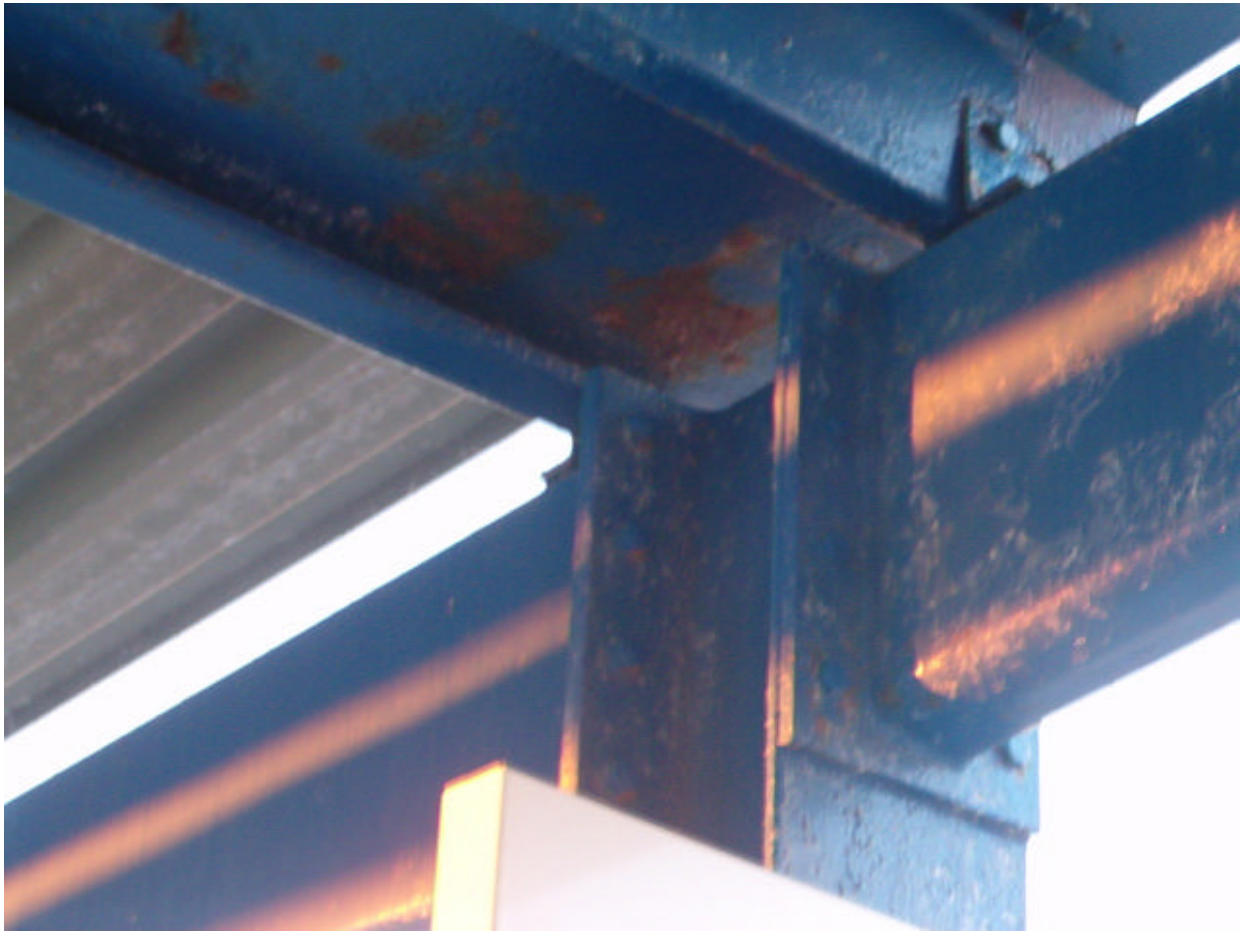
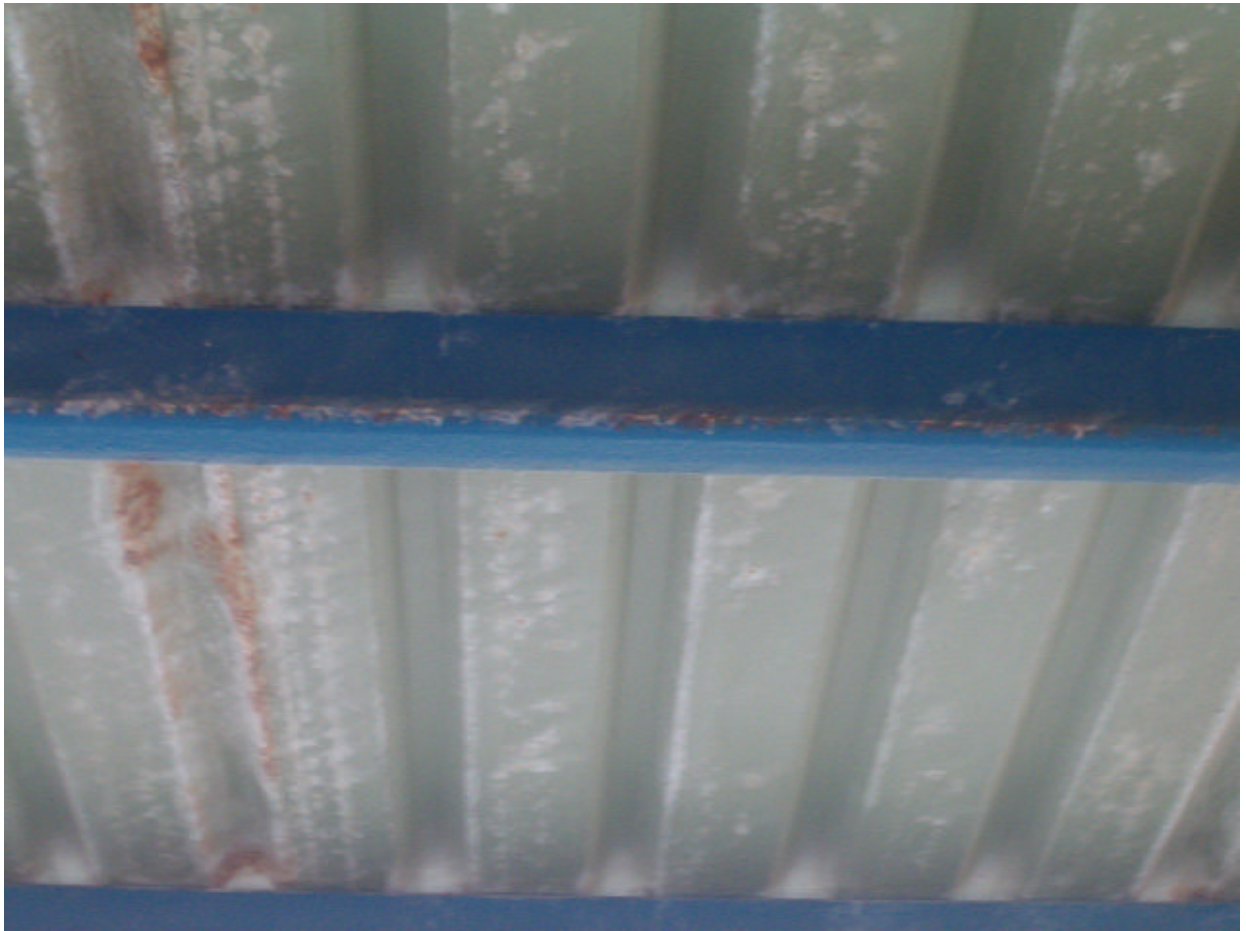
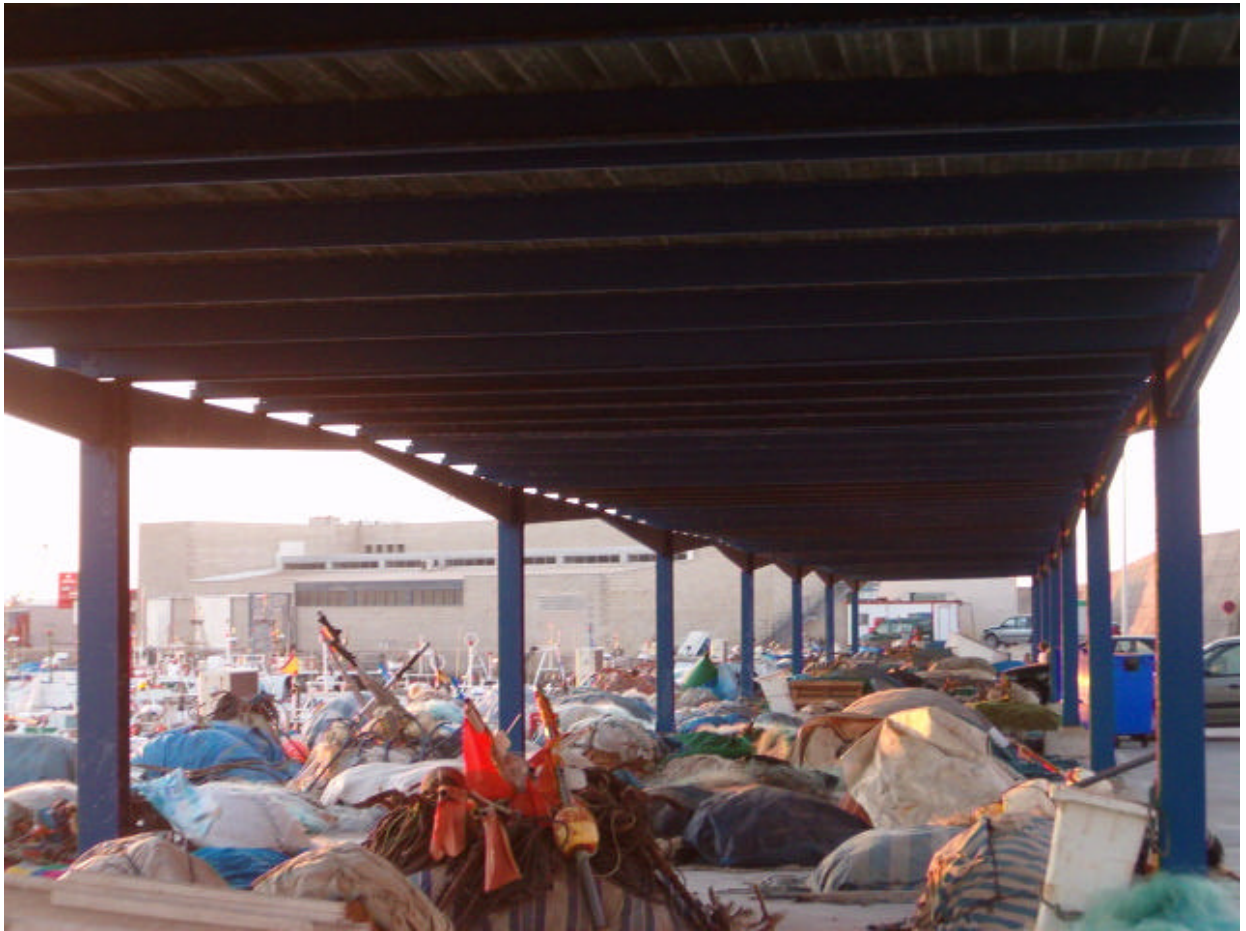
ANEXO II: FOTOGRAFÍAS

tinglados de Conil

Como consecuencia del paso del tiempo y unido al fuerte ambiente salino existente en la zona se ha ido deteriorando, siendo necesarias unas labores de mantenimiento para la conservación del mismo.

bastantes deterioradas presentando un avanzado estado de oxidación, por lo que es necesario realizarles un tratamiento anticorrosivo adecuado para la zona donde se encuentra ubicado, siendo necesario para ello ejecutar las siguientes actuaciones:
